ROMESS®

ROMESSAGE

ROMESS Rogg'un sirket magazini

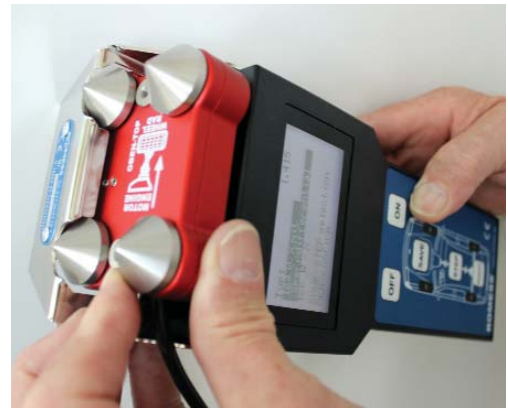
Eğim ölçüm cihazı CM 09606

Kamber, kaster ve toe ayarları: Bu işlem, ROMESS'in kendini kanıtlamış eğimölçeri CM 09606 ile epey hızlı ve basit bir şekilde yapılabilir. Ön aksta salıncakların duruşu ve arka aksta tahrik mili üzerinden aracın seviyesi ölçülmekte.

Göstergeler yüksek hassasiyetle dijital ekranda gösterilmektedir. Değerler bir veri aktarma ve şarj istasyonu (aksesuar) ile Rot balans bilgisayarına aktarılmaktadır. Burada ölçülen değerlere uygun ayarlama değerleri eslestirilecektir.

Ön düzen ölçümü bu kadar basit olabilir: Eğim ölçer cihazı CM 09606 çok pratik.
