# ROMESSAGE

ROMESS Rogg'un sirket magazini

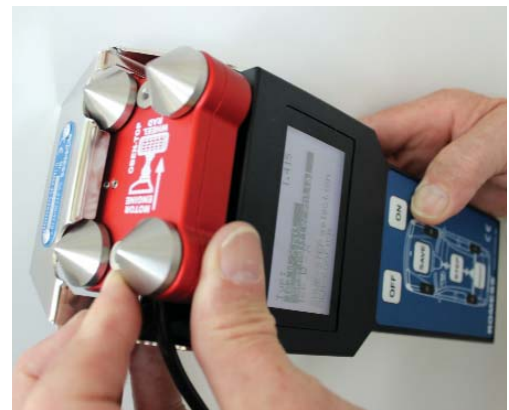
Ön düzen ölçümü bu kadar basit olabilir: Eğim ölçer cihazı CM 09606 çok pratik.

Kamber, kaster ve toe ayarları: Bu işlem, ROMESS'in kendini kanıtlamış eğimölçeri CM 09606 ile epey hızlı ve basit bir şekilde yapılabilir. Ön aksta salıncakların duruşu ve arka aksta tahrik mili üzerinden aracın seviyesi ölçülmekte.

Göstergeler yüksek hassasiyetle dijital ekranda gösterilmektedir. Değerler bir veri aktarma ve şarj istasyonu (aksesuar) ile Rot balans bilgisayarına aktarılmaktadır. Burada ölçülen değerlere uygun ayarlama değerleri eslestirilecektir.

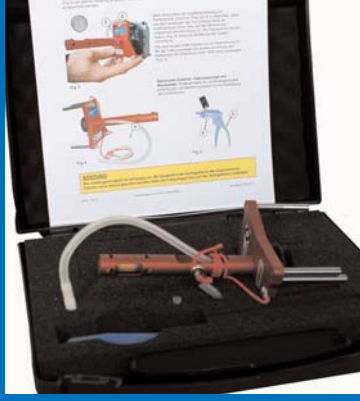
Distronic ayarlama düzenegi Distronic Plus 09807-10 pratik bir kutu içerisinde gönderilmektedir.

Ayarlama konusunda çok iyiyiz...Mercedes uzmanları bunu biliyor. ROMESS, ayarlama modülü Distronic Plus 09807-10 ile Mercedes tamirhanelerine mesafe ayarlama tempomatının ayarlanmasını sağlayan düzeneği sunmaktadır. Kullanımı çok basit ve işlem çabuk gerçekleştiriliyor: Ayarlama modülünde bulunan vantuz, radar başına yerleştirilir ve el pompasıyla oluşturulan vakum ile sabitlenir. Bir manometre aracılığıyla oluşturulan vakum basıncı gösterilmektedir. Entegre edilen terazi radar işinini simule etmekte ve ayarı mümkün kılmaktadır. Aynı şekilde Distronic ayarlama düzenegi 09803-DTR de radar basının ayarlanması konusunda yardımcıdır (asagıda).

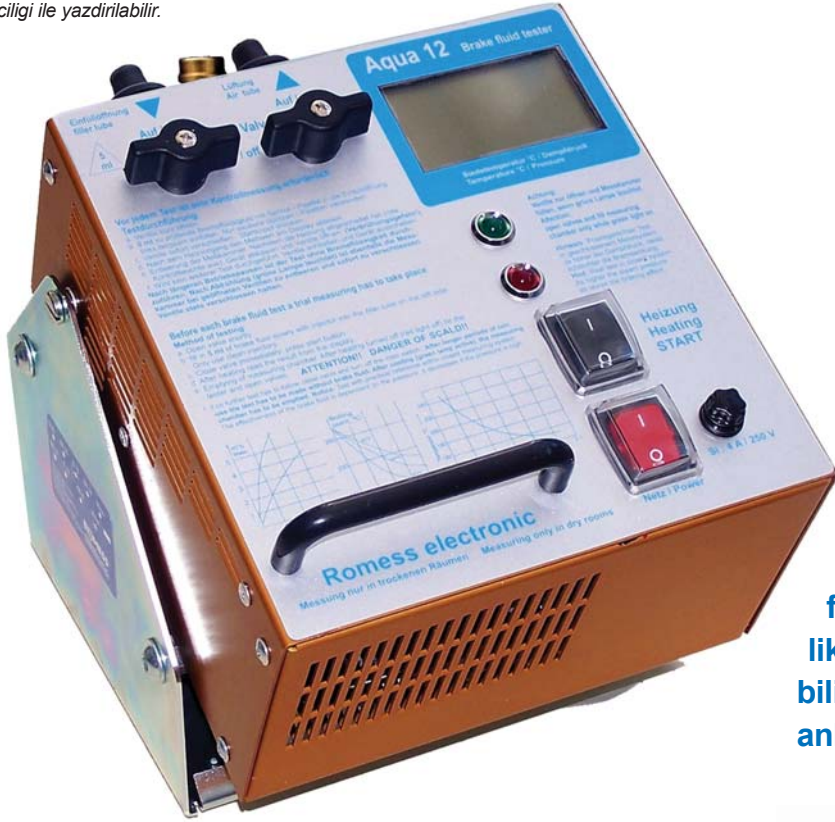
Aqua 12 Digital ile ölçüm değerleri anında bilgisayar aracılığı ile yazdırılabilir.

Aqualar entegre edilmiş bir basınç odasına sahip, yani analizlerini kapalı sistem içerisinde yüksek kesinlik ile ve diğer test cihazlarından farklı dış çevre etkilerine maruz kalmadan gerçekleştirmektedirler. Aqua 12 Digital ise bundan farklı olarak ayrıca bir yazıcı bağlantısına sahiptir, böylece ölçülen değerler anında yazdırılabilmektedir. Araç sürücüsü açısından bu önemsenmeyecek bir şey değil: Tamirhane müşterileri ölçülen değerleri gözle görülür şekilde elde tuttuğu zaman fren servisinin gerekli olduğuna daha çabuk ikna oluyorlar. Aynı şekilde tamirhane ustası için de ROMESS-testerlerin çalışma prensibi avantajlı: **Çünkü işlem, yani fren sivisinin ısıtılması kapalı ortamda gerçekleşmekte ve bu buharın solunmasını ve teması önlemektedir.**

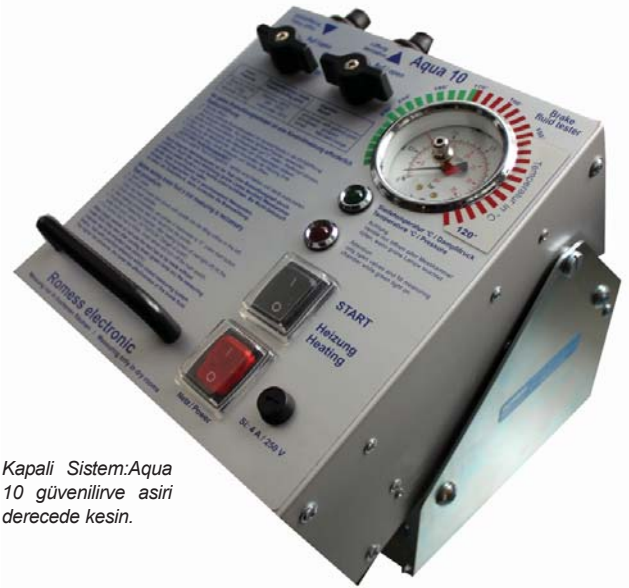
Kapalı Sistem:Aqua 10 güvenilir ve asiri derecede kesin.

Kaynama noktasına kadar ısıtma işlemi fren sivisi örneğinde bulunan su oranı buharlaşmakta ve ölçüm odacığında basınç oluşturmaktadır. Örnekteki su oranı ne kadar yüksekse, kaynama noktası da o kadar düşüktür. Sabit bir derecede buhar basıncı üzerinden fren sivisinin kalitesi değerlendirilmektedir. Kural: Kaynama derecesi ne kadar yüksekse, fren sivisinin kalitesi o kadar iyi. Yaklaşık 0 ile 0,7 bar arası bir

buhar basıncı yaklaşık 270 derece ile 210 derece arası bir kaynama noktası anlamına gelir - bu fren sivisi iyi durumdadır ve değişmesine gerek yoktur. Yaklaşık 185 derece itibarı ile fren sivisi değiştirilmeli işareti ile karşılanmaktadır. Ölçüm işlemi bittiginde yeşil kontrol lambası yanmakta ve odacığın açılabilirliğini bildirmektedir. Ardından cihazın ön tarafında bulunan tutaktan kaldırılır ve cihaz arkaya yatırılır. Ardından siboplar açılır ve cihaz içinde bulunan fren sivisi bir toplama kabına boşaltılır.
